Bermwijzer

Nieuwsbrief van het Steunpunt Veilige Inrichting van Bermen

Jaargang 06 Nummer 04 2007

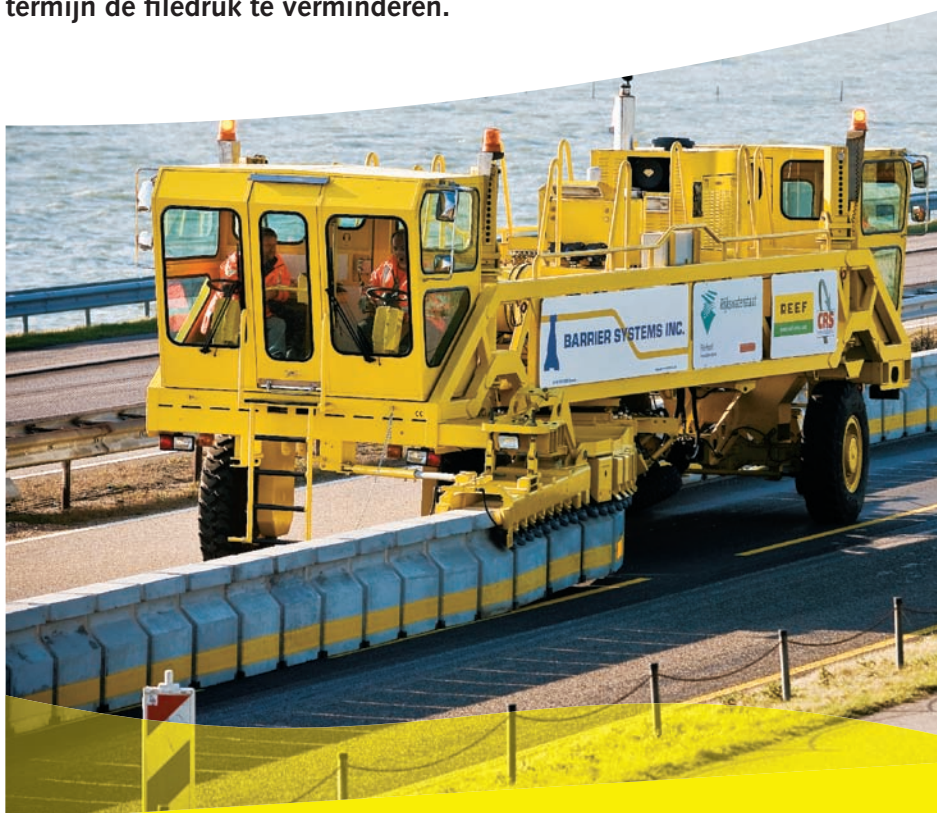
Verplaatsbare barri er in actie op de afsluitdijk

De verplaatsbare barri er werkt als een ritssluiting en is in korte tijd naar een andere weghelft te verplaatsen. Bedoeld om de situatie op de weg tijdens en buiten de spits te vari eren. "We willen flexibel omgaan met beschikbaar asfalt", zegt Iede Blok, projectleider bij Rijkswaterstaat. "Door wegwerkzaamheden neemt de filedruk vaak toe. Met deze barri er kunnen we de werkruimte buiten de spits vergroten en groot materieel inzetten. Hierdoor gaat de snelheid en kwaliteit van het werk omhoog. In Engeland is het systeem een jaar operationeel en is de uitvoering op   n project met maanden verkort."

“Ongeveer dertig minuten, dus tien kilometer per uur op vijf kilometer afzetting”, antwoordt Blok op de vraag hoe snel de barrier zich verplaatst. Concentratie van de operators is hierbij vereist. Weggebruikers zijn verbaasd dat de wegingdeling zo

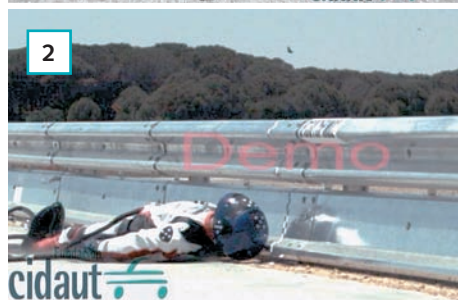
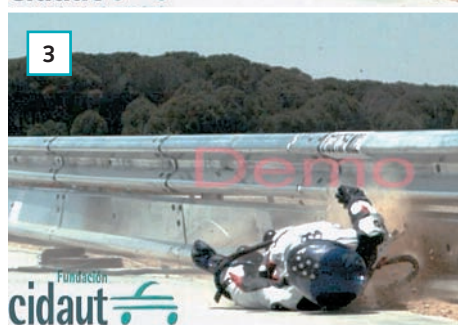
Videofragmenten van een botsproef op een motorveilige geleiderail met behulp van een testpop

In Spanje vond bij CIDAUT een full-scale test op een motorveilige geleiderail plaats met een testpop. Op basis van bestaande testprocedures bepalen de onderzoekers vooraf met welke snelheid, onder welke hoek en op welke manier ze de testpop tegen de geleiderail aanschietsen. Dit is in een protocol vastgelegd. De test is onder meer bedoeld voor het verder ontwikkelen van de testpop, ook wel dummy genoemd. Er bestaan wel dummy's voor tests met auto's, maar om specifieke verwondingen te achterhalen van motorrijders is een speciale dummy nodig. Van Hattem: “Ik heb veel botsproeven met auto's gezien. Maar deze proef is heftig, omdat ze een levensechte pop tegen een geleiderail aanschietsen. Dat geeft een enorme klap.”

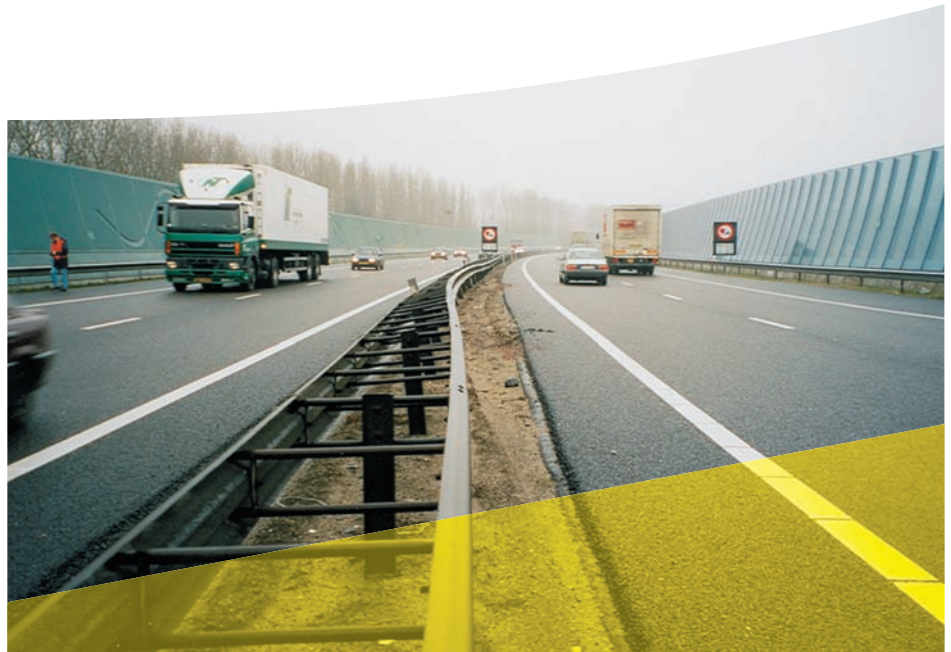
Verouderd constructietype geleiderail in de middenberm

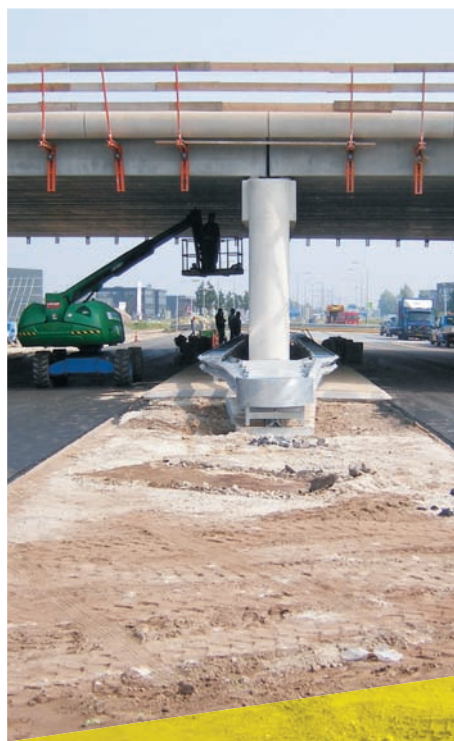
De kolommen van het viaduct staan in de middenberm van de gebiedsontsluitingsweg. Om deze kolommen te beveiligen, is een geleiderail met een RimOb geplaatst. Op de bijgevoegde foto is deze situatie weergegeven. Naar mijn mening is de afscherming niet goed uitgevoerd. Klopt het dat de flank van de RimOb evenwijdig met het asfalt zou moeten staan?

De centrische plaatsing van de RimOb

In deze situatie moet men de RimOb inderdaad niet centrisch, maar met één van de beide flanken evenwijdig aan de kantstreep, plaatsen. Op de foto is dit de rechterflank van de RimOb. De flankdelen van de RimOb moeten elkaar met de rijrichting mee overlappen. Aan de linkerzijde dienen de flankdelen elkaar met de rijrichting, die aan die zijde van de RimOb wordt gereden, mee te overlappen. De noodzaak van deze manier van overlappen staat in de Bermwijzer van maart 2002 bij de Lezersvraag. Het plaatsen van de RimOb gebeurt

zodanig dat zich in de overgang van de flankdelen naar de geleiderail geen uitstekende delen bevinden.
